**INFORME DE VIGILANCIA AMBIENTAL Y SEGUIMIENTO DEL PLAN DE RESTAURACIÓN INTEGRAL DE LA CANTERA DENOMINADA LA RETURA nº 2.805 EN LOS TÉRMINOS MUNICIPALES DE BUÑOL Y CHIVA (VALENCIA)**

N/Ref.: 005/22-SEG

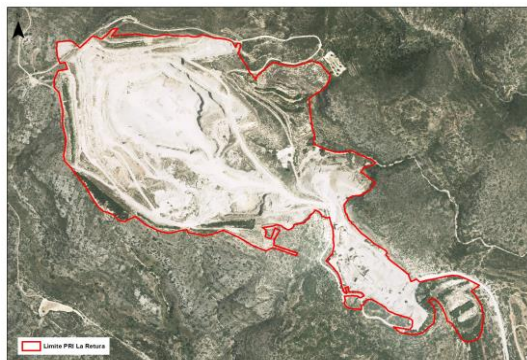
A continuación, se ha comprobado la superficie afectada a partir de las ortofotos desde la aprobación del PRI hasta la actualizad. Según se aprecia en las figuras 1 y 2, no se observa afección fuera de los límites autorizados.

Figura 1: Límite del PRI sobre ortofoto 2017

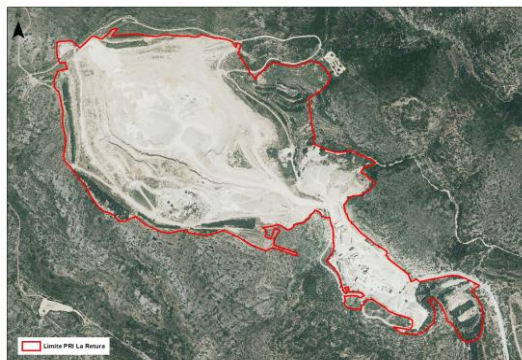
Figura 2: Límite del PRI sobre ortofoto 2022

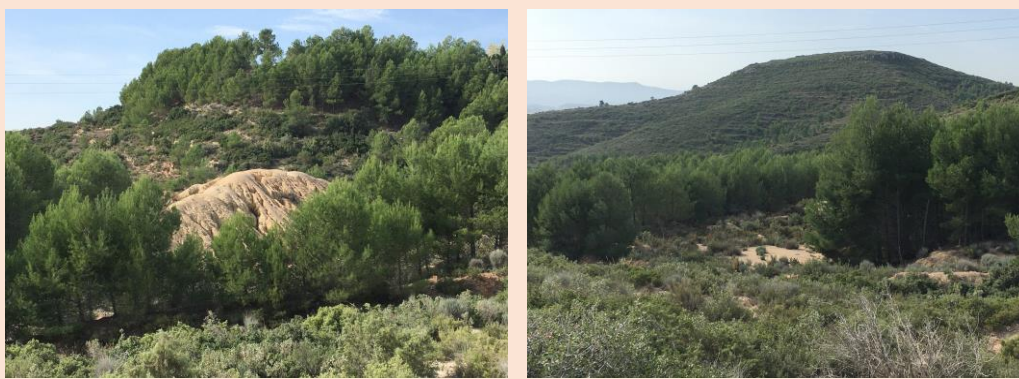
Según planificación expuesta en el PRI, en el año 3 las fases restauradas deben ser FASE 1, 10 y 11. Tras la visita se observa que en las fases 1 y 10 se han iniciados las labores relativas a la restitución morfológica con el relleno parcial de los bancos, pero en la fase 11 todavía no han tenido lugar los trabajos de restauración. Según la empresa, esto es debido a la planificación de una posible ampliación donde parte del material acopiado en esta fase se podría emplear. En cuanto a los trabajos de recuperación del suelo y la vegetación, todavía no se han iniciado en ninguna de las fases. Según la empresa está previsto iniciar con estos trabajos en la primavera del 2023.

Figura 5 y 6. Zonas de la Fase 11 sin restaurar. *Fuente: VAERSA*

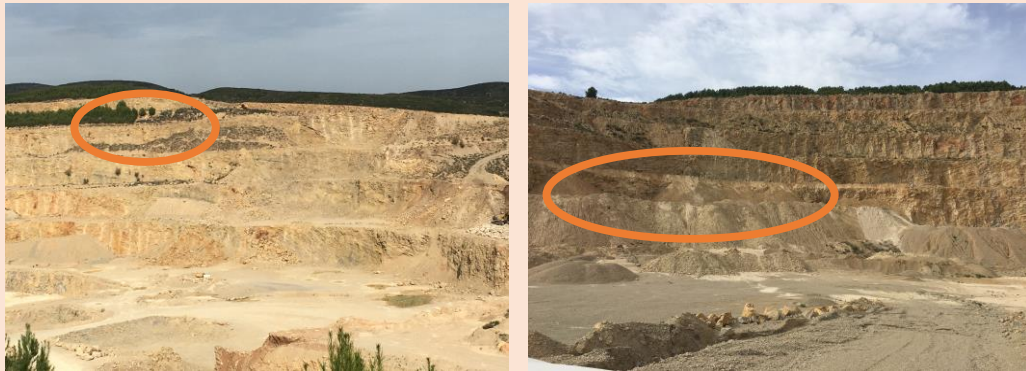
Durante la visita se observan trabajos de relleno de bancos correspondientes a las fases 1, 3, 4, 5 y 10. No obstante, ningún banco está completamente restaurado por lo que no es posible comprobar el cumplimiento de estos parámetros.

Figura 8 y 9. Restauración fase 3 (izq.) y 5 (dcha.) en proceso. Fuente: VAERSA

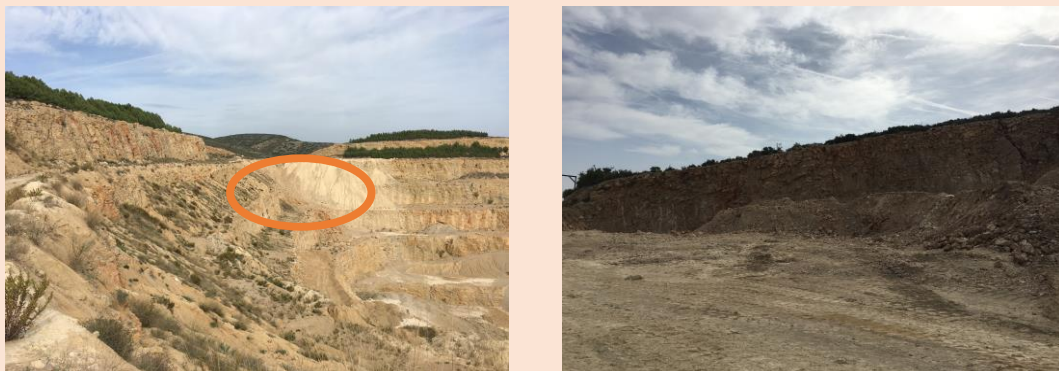
Figura 10 y 11. Restauración fase 1 (izq.) y 10 (dcha.) en proceso. Fuente: VAERSA

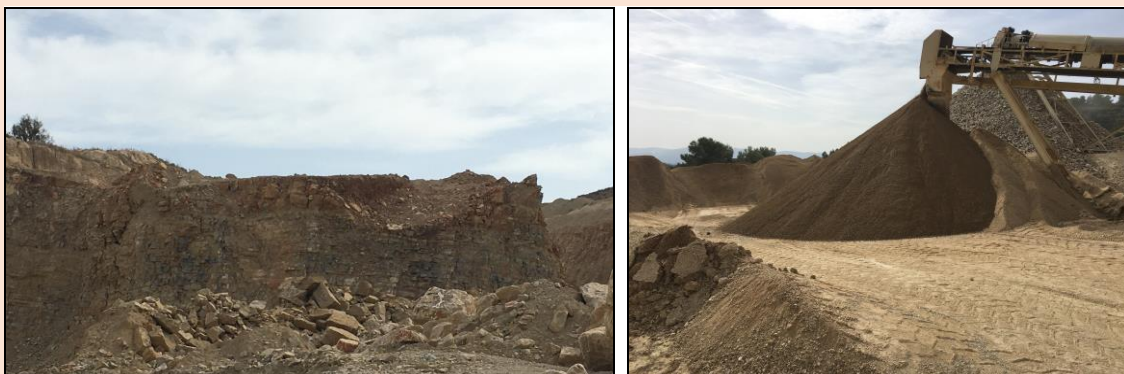
No se han iniciado todavía las labores de aporte de suelo en las zonas de restauración. Durante la visita se observa el acopio de tierra vegetal de la propia explotación. Este material junto con parte del material resultante del cribado que presenta buenas propiedades, y estéril de la explotación, conformarán el sustrato final para la revegetación.

Figura 12 y 13. Imagen acopio de tierra vegetal (izq.) y material no comercial de la planta (dcha.). Fuente: VAERSA

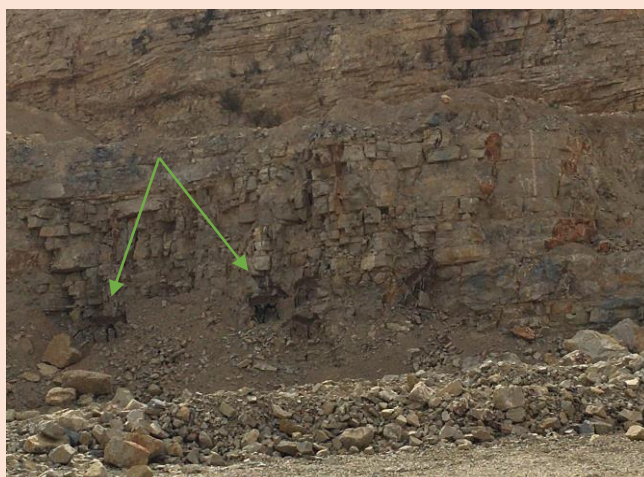
Se observa la presencia de fauna como anfibios en zonas de acumulación de agua y cabra montés en la zona de bancos. La empresa transmite su intención de potenciar más este servicio mediante la creación de balsas naturalizadas que sirvan también como abrevadero para la fauna mayor.

Figura 14. Presencia de cabra montés. Fuente: VAERSA
