# INFORME DE SEGUIMIENTO AMBIENTAL

## Cantera de "Adzaila 107"

Pego, septiembre de 2023

## INFORME DE SEGUIMIENTO DE LAS LABORES

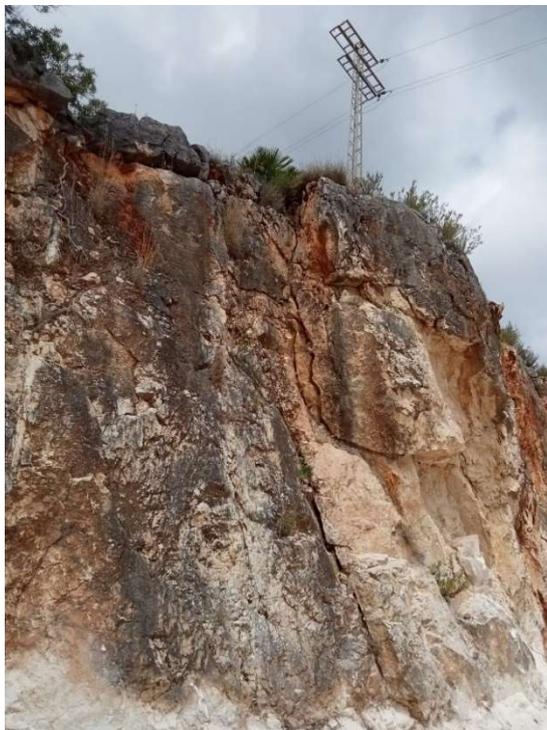
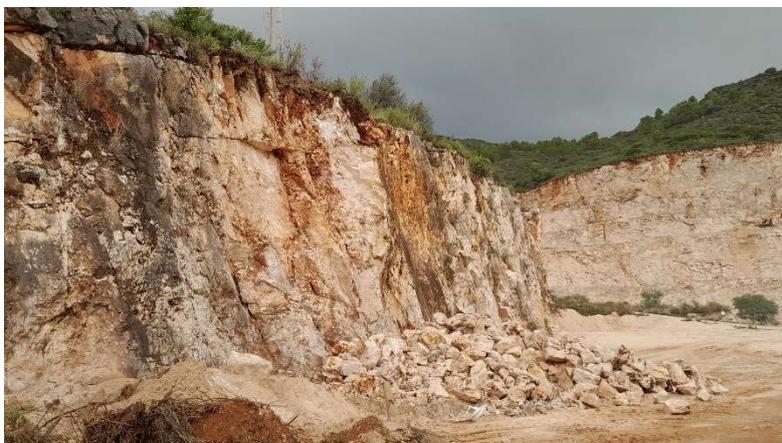
Respecto a la inestabilidad detectada en el frente Oeste junto a la tolva del primario (señalizada para evitar el paso en sus inmediaciones) que estaba previsto sanear en septiembre, ha sido saneada, tal y como se puede comprobar en las imágenes adjuntas.

*Ilustración 1: Pared saneada, antes y después*

En caso de observarse, durante los trabajos diarios, cualquier movimiento que pueda comprometer la estabilidad de la plataforma de trabajo, frentes o accesos por parte de cualquier trabajador se comunicara la misma al encargado de forma inmediata, evaluándose la misma a la mayor brevedad llegando a detener los trabajos en este punto hasta la solución de la incidencia detectada.
