# INFORME DE SEGUIMIENTO AMBIENTAL

## Cantera de "Adzaila 107"

Pego, octubre de 2023

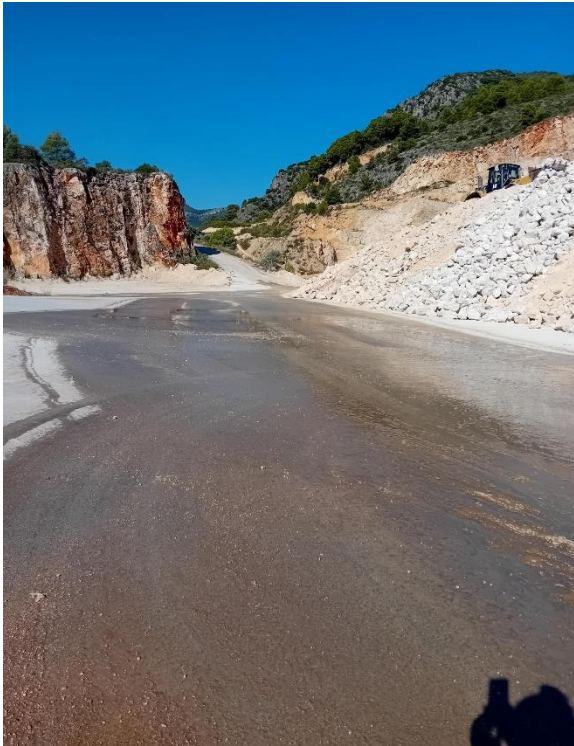
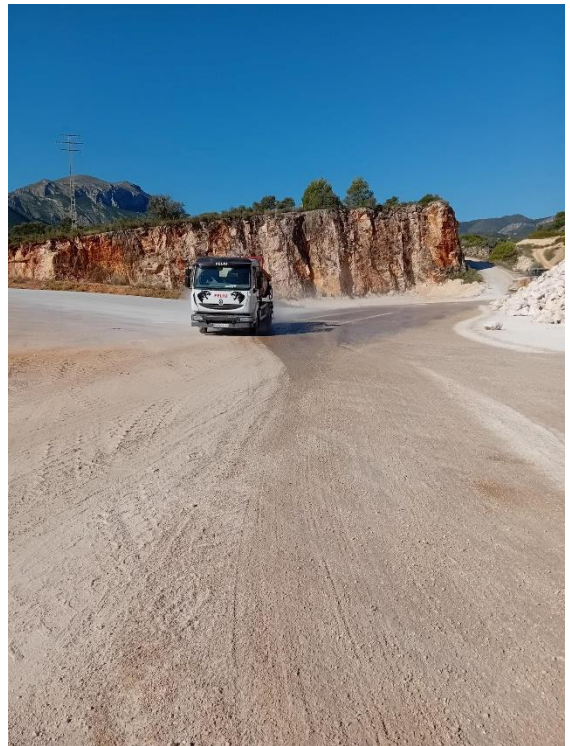
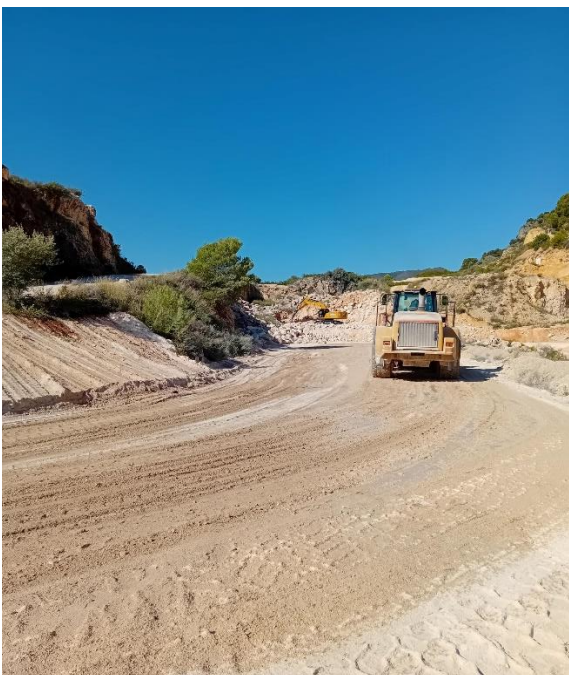
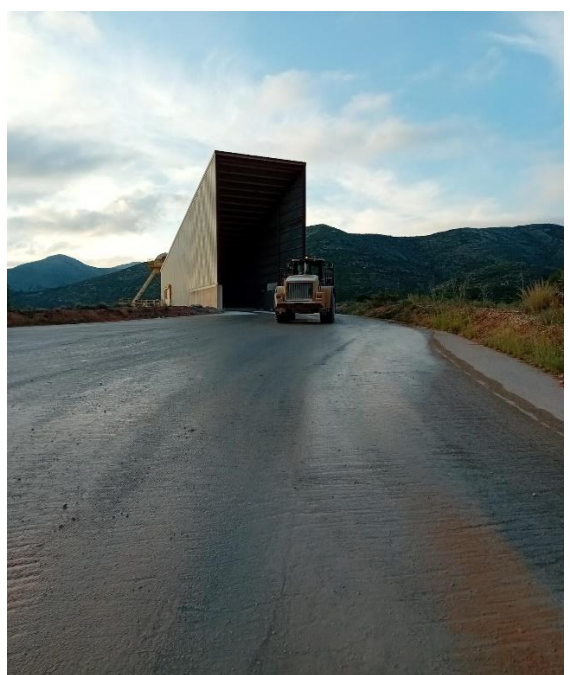
*Ilustración 1: Riego de las pistas*

Durante todos los días se ha estado procediendo al riego de las pistas por donde circula la maquinaria y vehículos.

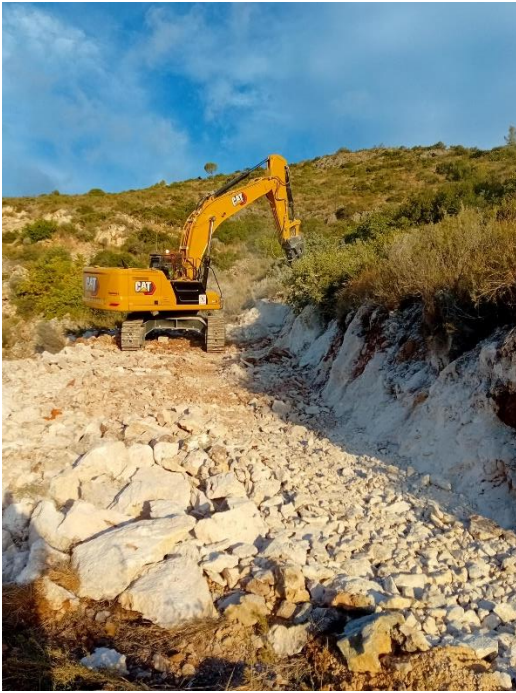
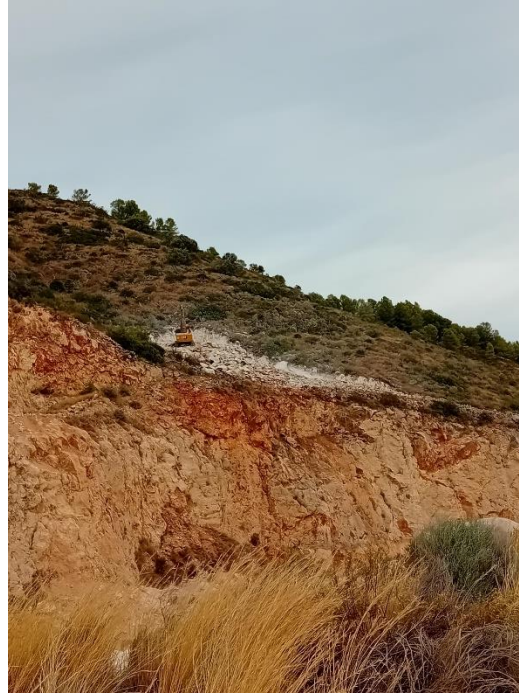
*Ilustración 2: Trabajos de acondicionamiento*

Se está realizando el acondicionamiento del camino de acceso en el lado oeste de la cantera.
