# INFORME DE SEGUIMIENTO AMBIENTAL

## Cantera de "Adzaila 107"

Pego, enero de 2024

## INFORME DE SEGUIMIENTO DE LAS LABORES

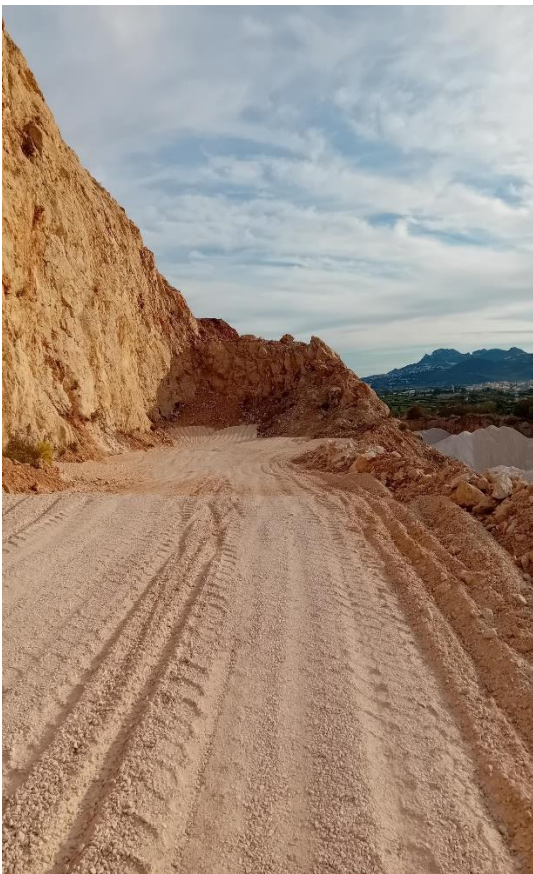
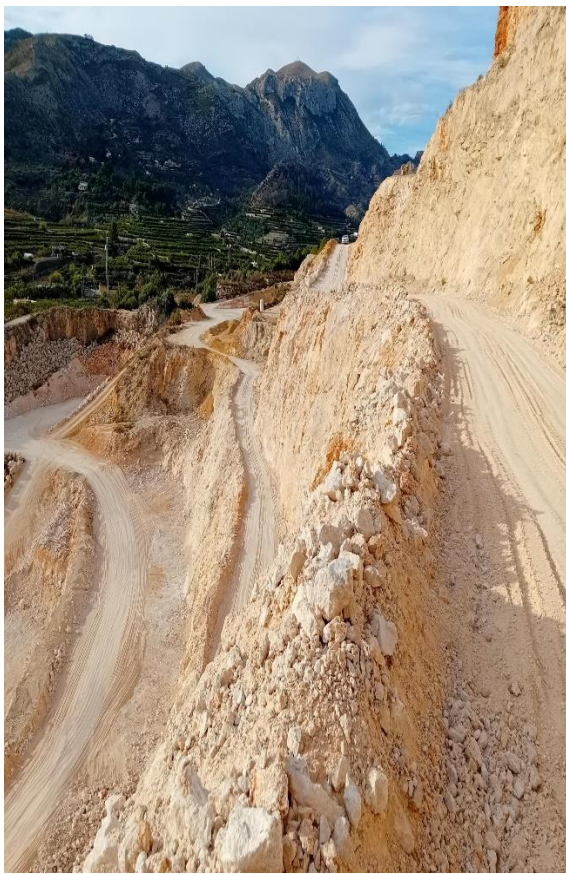
Este mes no se ha detectado ninguna inestabilidad en los frentes, aunque sí se continuado llevando a cabo trabajos de adecuación, mejora y saneo en las bermas de los bancos, retirando material de antiguas voladuras y procediendo a mejorar la superficie de las bermas, nivelando y regularizando la superficie, mejorando de esta manera la seguridad a la hora de transitar por las pistas de las bermas.

*Ilustración 1: Trabajos de mejora en las bermas*

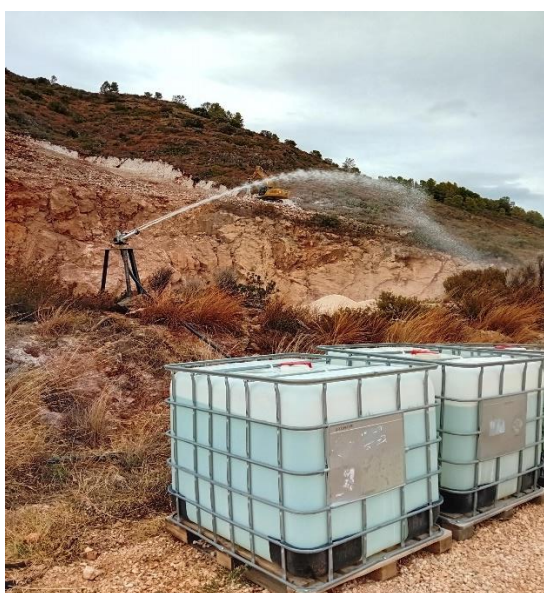
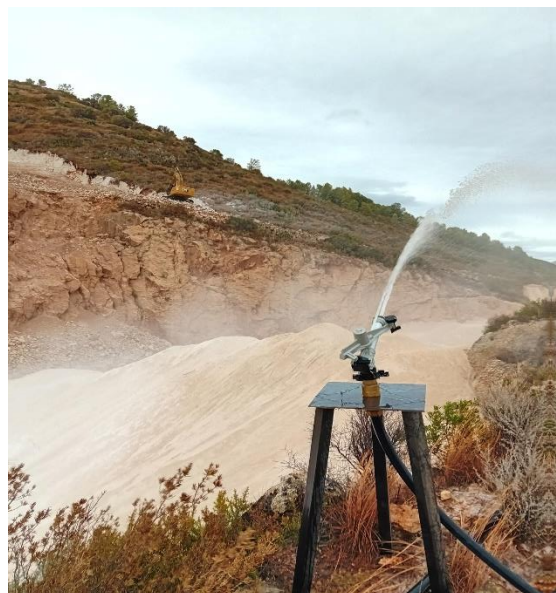
Para evitar la emisión de nubes de polvo procedentes de los acopios, se ha puesto en marcha un sistema portátil de cañones de agua, similar al de las voladuras, que crea una cortina de agua mediante un potente cañón de agua. El cañón se coloca en la parte superior de un banco y gracias a una potente bomba que crea una cortina de agua en suspensión que al caer sobre los acopios evita que el aire pueda arrastrar los finos y generar polvo. Una vez terminado el riego, se retiran y se vacían completamente los GRG's para evitar así la posible proliferación de Legionela. Se continúa con el riego de acopios durante los días con viento.

*Ilustración 2: Riego de acopios*

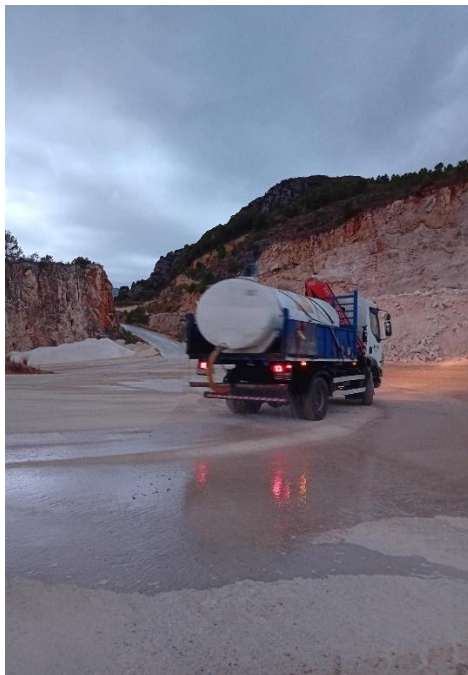
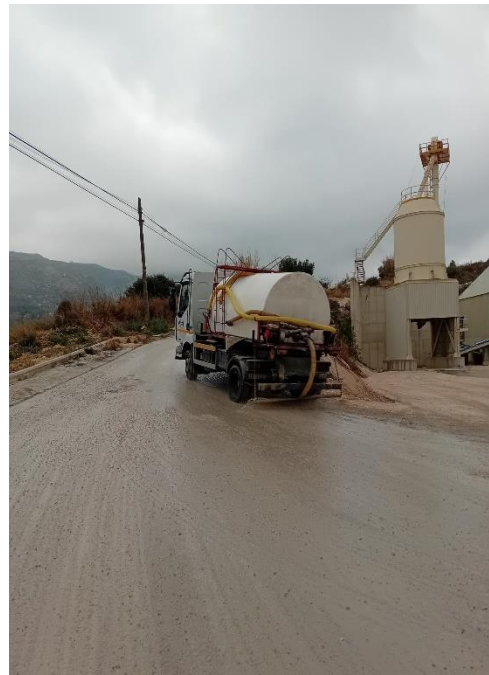
Durante todos los días se ha estado procediendo al riego de las pistas por donde circula la maquinaria y vehículos.

*Ilustración 3: Riego de las pistas*

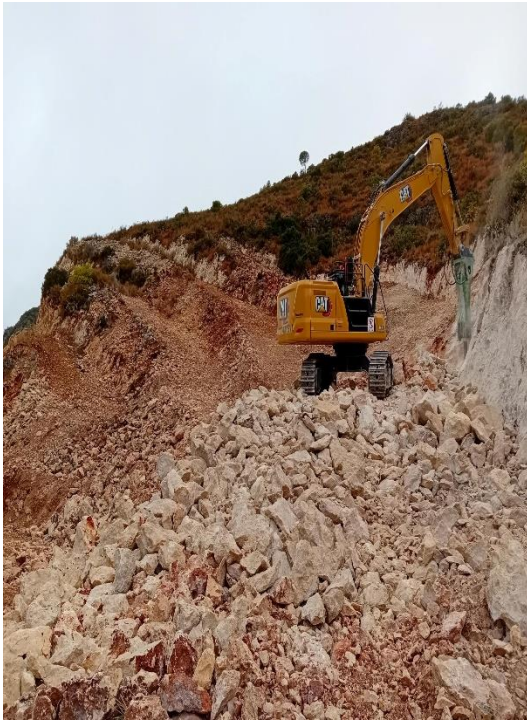
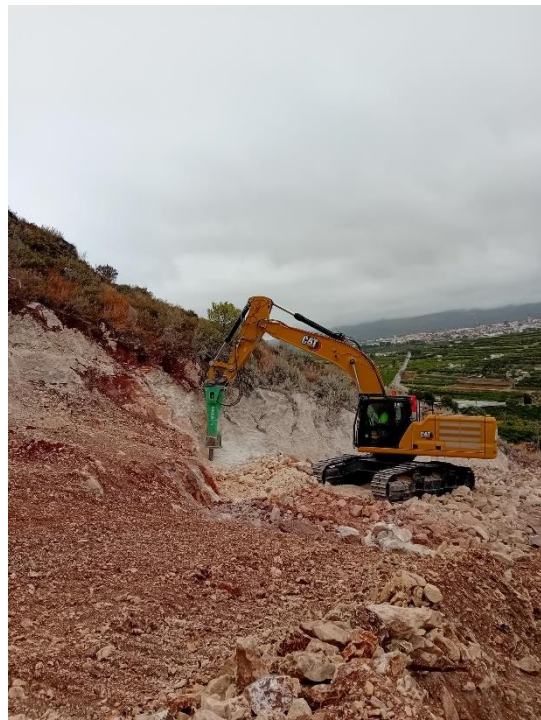
Se continúa con los trabajos de acondicionamiento del camino de acceso en el lado este de la cantera.

*Ilustración 4: Trabajos de acondicionamiento*
