INFORME DE SEGUIMIENTO DE LAS LABORES

Cantera de "Adzaila" Nº 107 PEGO (Alicante).

Pego, 24 de noviembre de 2023

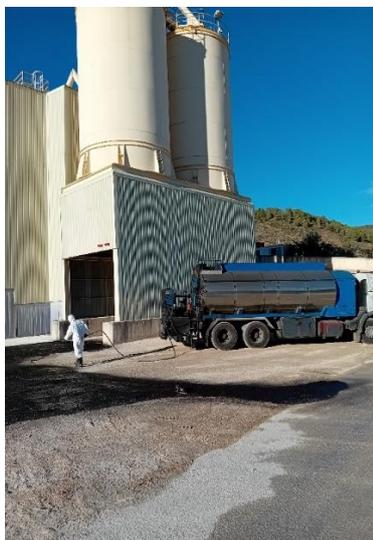
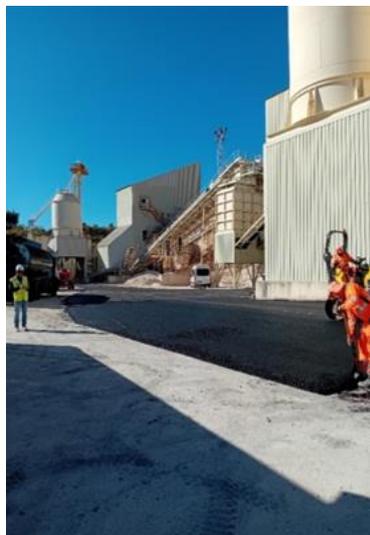
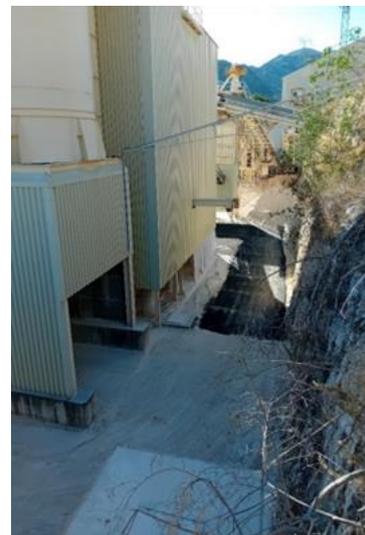
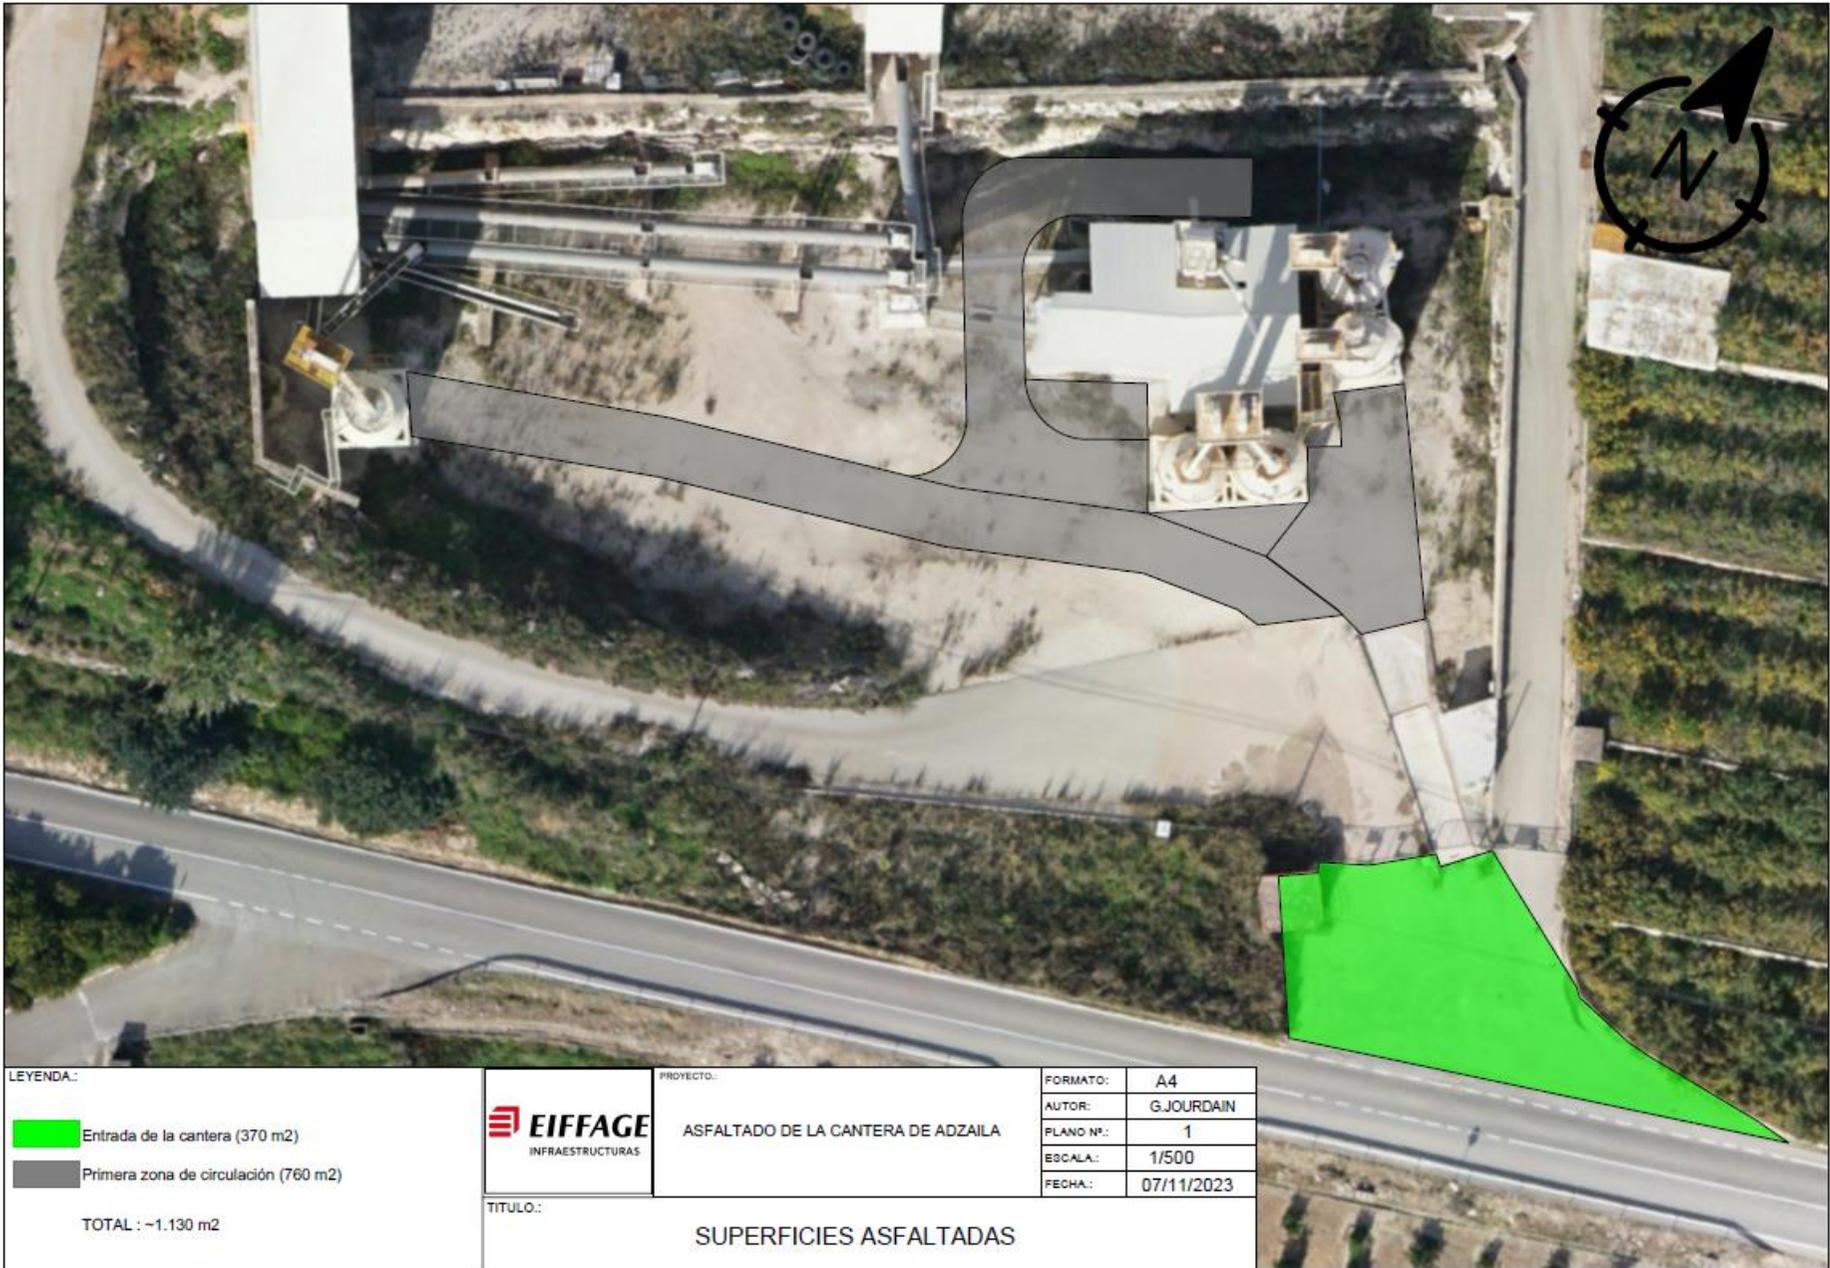
Durante este mes se ha procedido a los trabajos de asfaltado en la planta de tratamiento.

Se ha asfaltado aquellas zonas de tránsito de camiones, para evitar de este modo que se genere polvo al circular camiones por el interior de la planta. El tránsito de camiones vendrá motivado por las operaciones de carga desde los silos.

Se adjuntan fotografías de los trabajos y plano de superficie de la zona asfaltada.

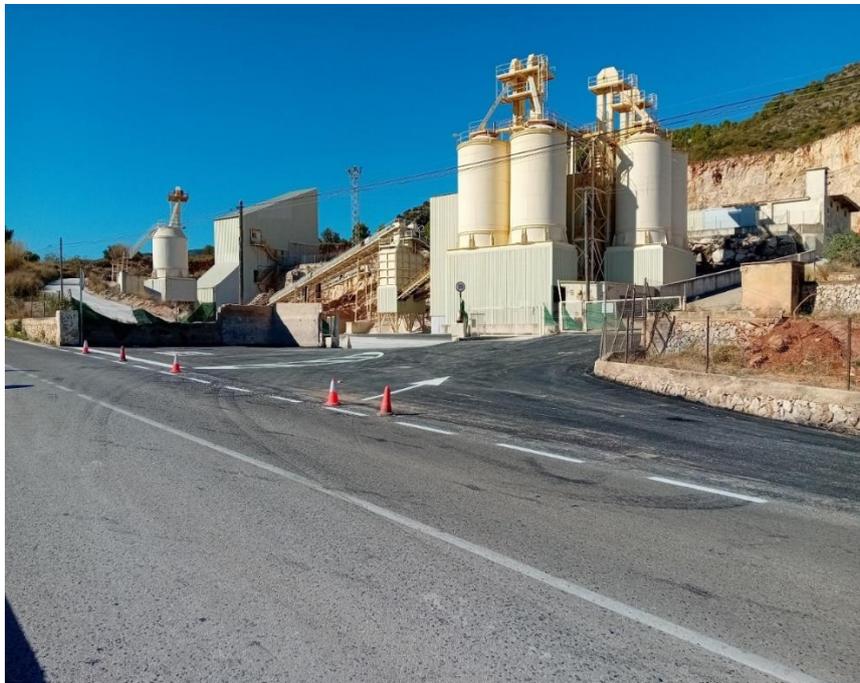
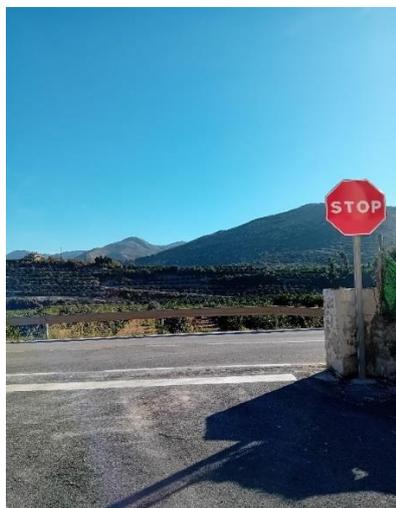
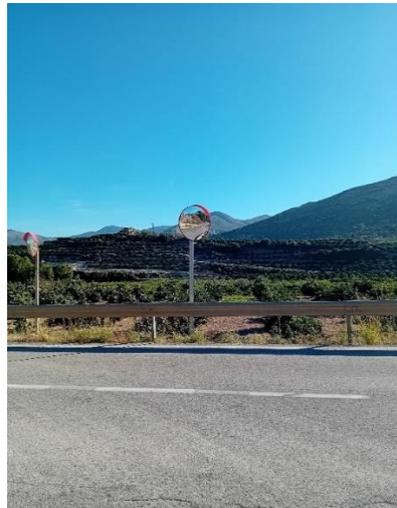
Durante este mes, se ha llevado a cabo la adecuación del acceso desde la CV-700 a la cantera, según informe favorable de carreteras de octubre 2022.

Se adjuntan fotos, con la señalización:

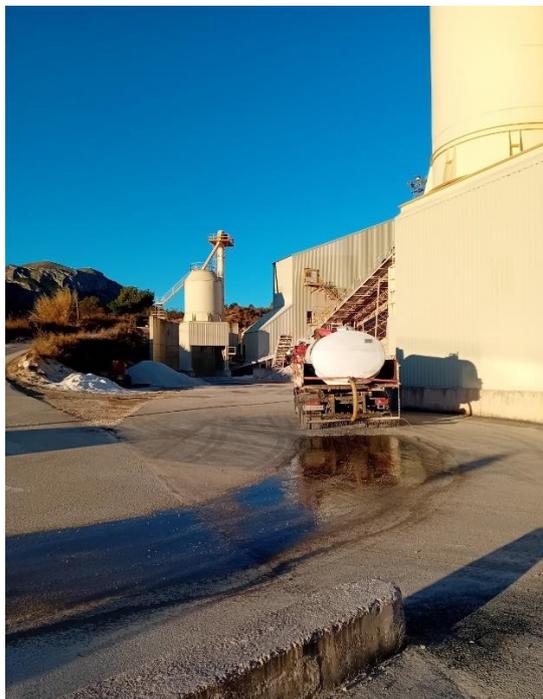
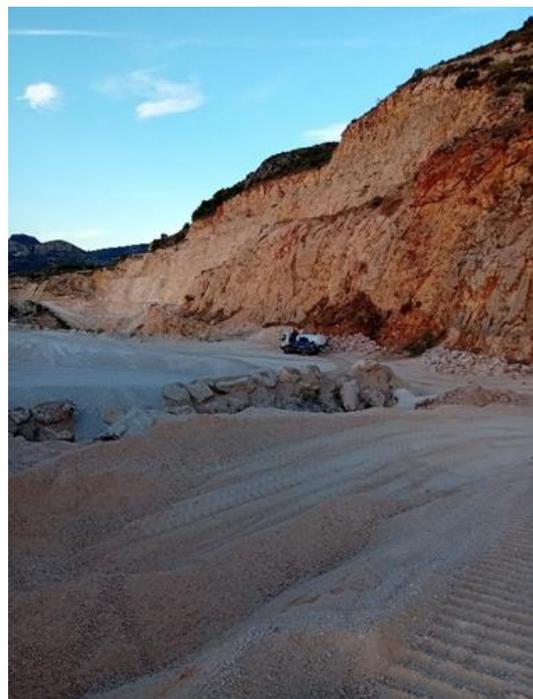
Durante todos los días se ha estado procediendo al riego de las pistas por donde circula la maquinaria y vehículos.

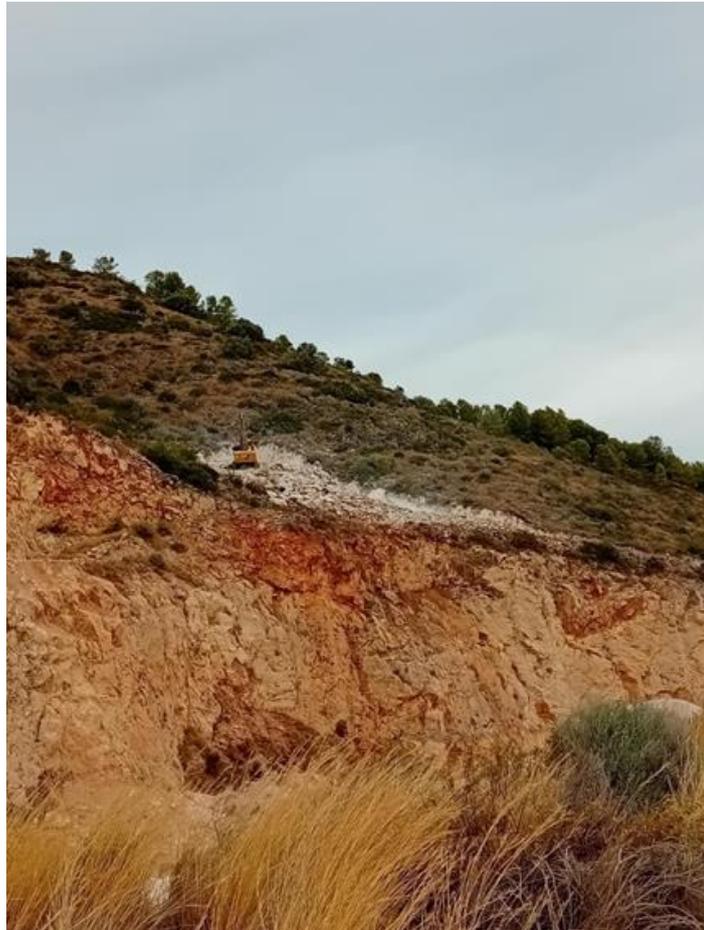
Se continúa con los trabajos de acondicionamiento del acceso en el lado Este de la cantera.
