## CHECK-LIST SEGUIMIENTO Cantera ADZAILA Pego (1ª FASE)

## INFORME DE SEGUIMIENTO DE LAS LABORES

Cantera de "Adzaila" Nº 107 PEGO (Alicante).

Pego, 20 de diciembre de 2023

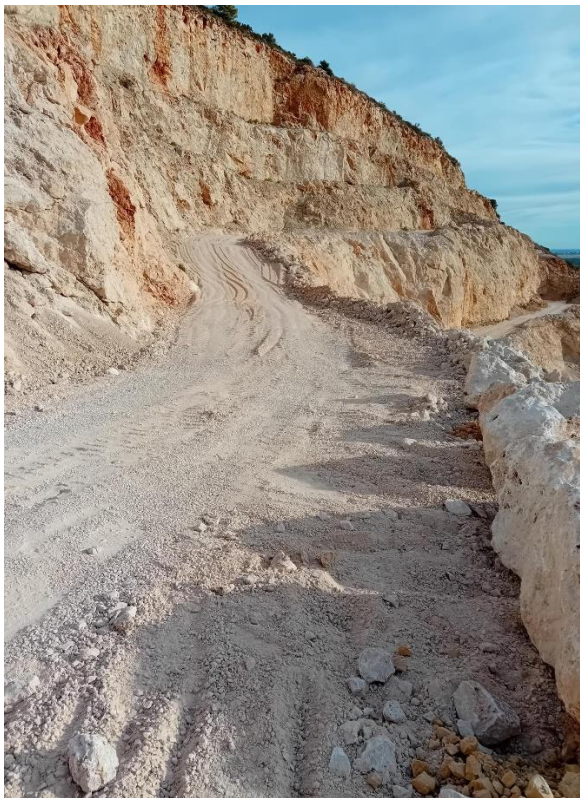
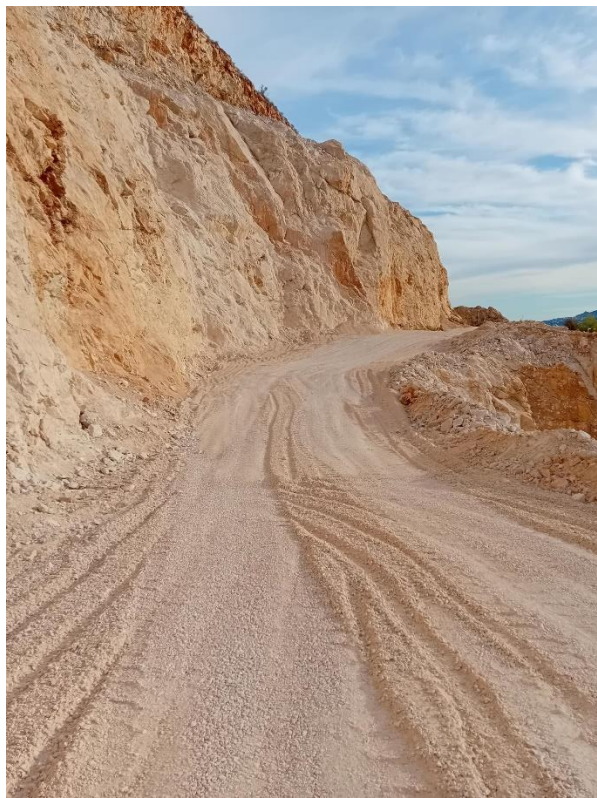
*Ilustración 1: Trabajos de mejora en las bermas*

Este mes no se ha detectado ninguna inestabilidad en los frentes, aunque sí se han llevado a cabo trabajos de adecuación, mejora y saneo en las bermas de los bancos, retirando material de antiguas voladuras y procediendo a mejorar la superficie de las bermas, nivelando y regularizando la superficie, mejorando de esta manera la seguridad a la hora de transitar por las pistas de las bermas.

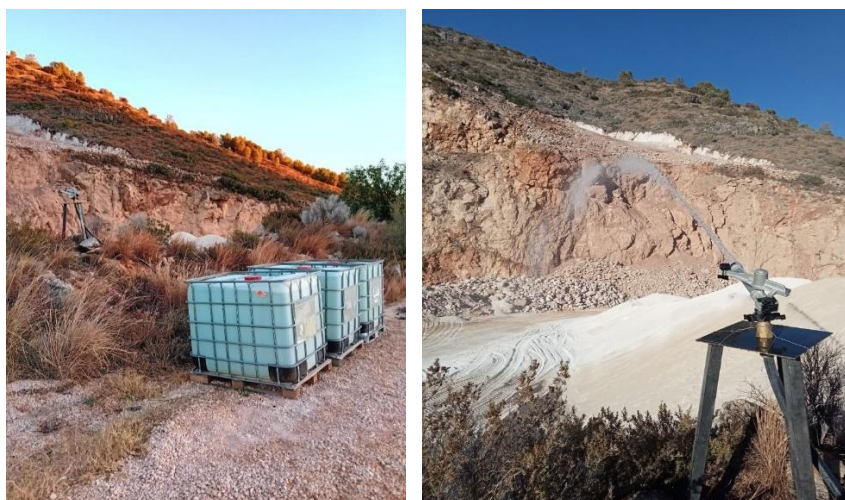
*Ilustración 2: Riego de acopios*

Para evitar la emisión de nubes de polvo procedentes de los acopios, se ha puesto en marcha un sistema portátil de cañones de agua, similar al de las voladuras, que crea una cortina de agua mediante un potente cañón de agua. El cañón se coloca en la parte superior de un banco y gracias a una potente bomba que crea una cortina de agua en suspensión que al caer sobre los acopios evita que el aire pueda arrastrar los finos y generar polvo. Una vez terminado el riego, se retiran y se vacían completamente los GRG's para evitar así la posible proliferación de Legionela.

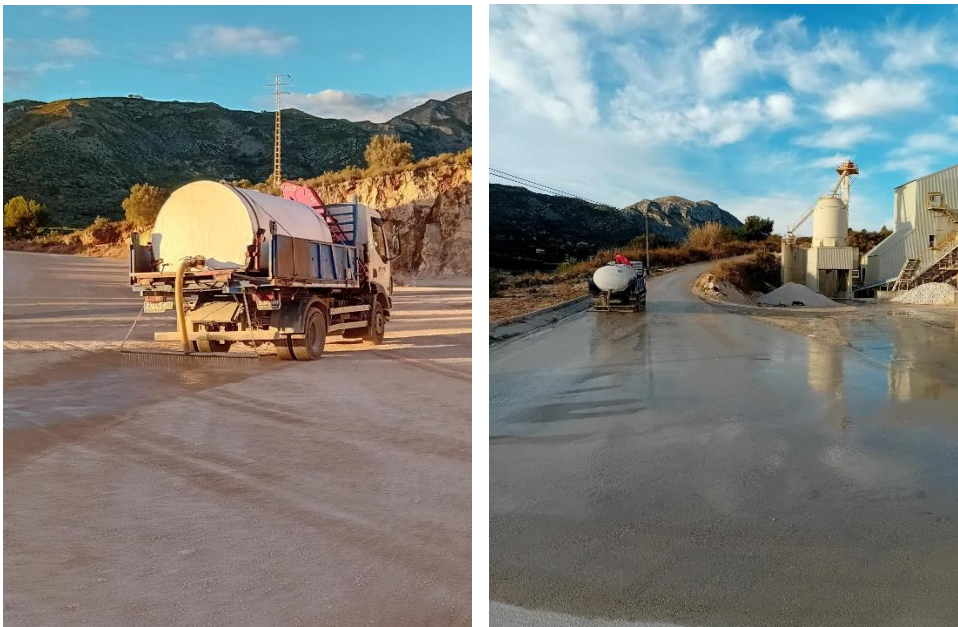
*Ilustración 3: Riego de las pistas*

Durante todos los días se ha estado procediendo al riego de las pistas por donde circula la maquinaria y vehículos.

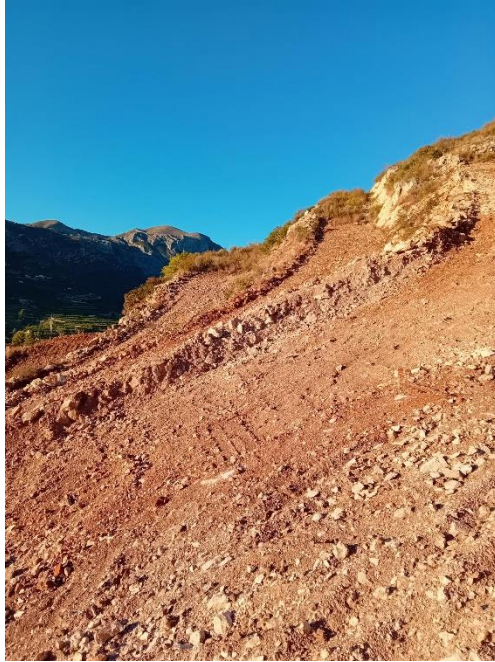
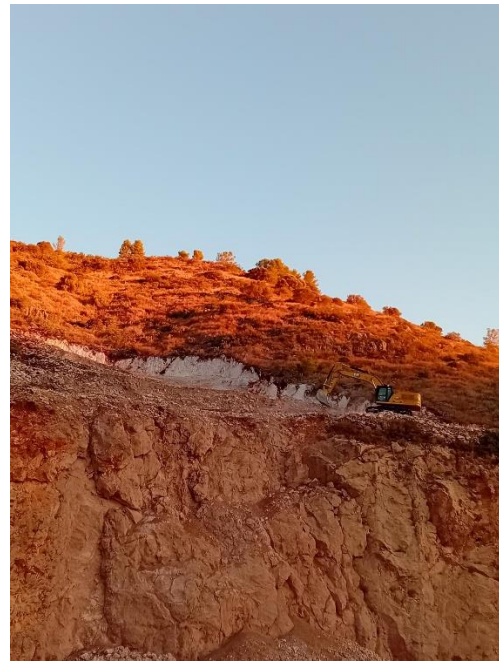
*Ilustración 4: Trabajos de acondicionamiento*

Se continúa con los trabajos de acondicionamiento del camino de acceso en el lado este de la cantera.

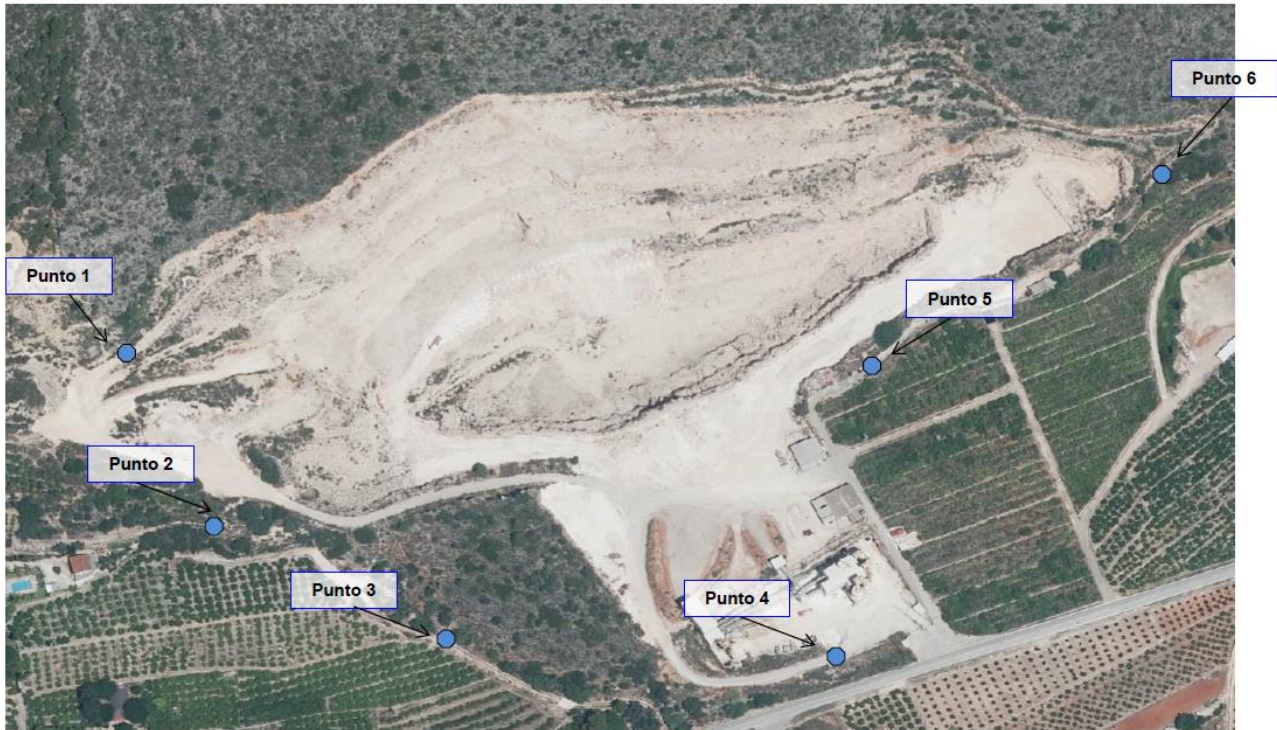
*Plano 1*

Se han escogido estos puntos teniendo en cuenta la DIA con número de expediente 027/2016-AIA y los puntos del perímetro de la instalación que son más representativos. Estos puntos pueden verse en a continuación en el plano 1.
