**ESTUDIO DE IMPACTO  
AMBIENTAL DE LA SECCIÓN C)  
“SERRA LLARGA” Nº 3114.  
T.M. EL PUIG (VALENCIA)  
-Documento de Síntesis-**

# DOCUMENTO DE SÍNTESIS

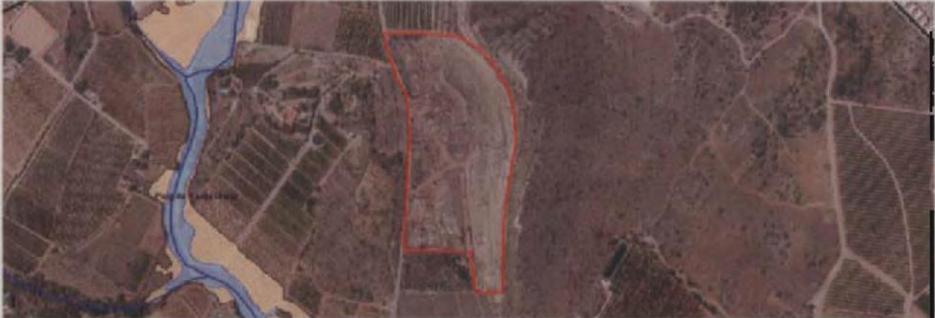
<p><b>VALORACIÓN DE LA ACTUACIÓN PROPUESTA</b></p>	
<p>La actuación consiste la explotación de una antigua cantera de arcillas en la partida "La Lloma", del término municipal de El Puig de Santa María (Valencia), que en la actualidad se encuentra abandonada y que todavía no ha sido restaurada. La superficie es de aproximadamente 87.495 m<sup>2</sup> y la duración de los trabajos se estima en siete u ocho años incluyendo extracción y restauración.</p>	
<p><b>1. AFECCIÓN A DOMINIO PÚBLICO HIDRÁULICO O A SUS ZONAS DE SERVIDUMBRE Y POLICIA</b></p>	
<p>La actividad se pretende ubicar en la parcela 33 del polígono 3 de El Puig de Santa María (Valencia).</p>	
<p>Sin perjuicio de lo dispuesto en los artículos 2, 4 y 5 del texto refundido de la Ley de Aguas, según la serie a escala 1:25.000 del Mapa Topográfico Nacional, en el entorno de la actuación se ubican los cauces que se indican en la figura siguiente (figura 1): barranc de la Calderona.</p>

<p><i>Figura 1. Ámbito de la actuación con indicación de los cauces existentes en el entorno con su zona de flujo preferente (azul) y zona inundable para la avenida de 500 años de periodo de retorno (beig).</i></p>	
<p>De acuerdo con la documentación presentada la actuación queda fuera de las zonas de protección del cauce antes mencionado.</p>	
<p>CORREO ELECTRÓNICO: oficial@chj.es</p>	<p>AV. BLASCO IBÁÑEZ, 48 46010 VALENCIA TEL. 96 393 88 00 FAX: 96 393 88 01</p>

De acuerdo con los trabajos realizados por este Organismo, en cumplimiento de lo establecido por la Directiva 2007/60/CE del Parlamento Europeo y del Consejo, de 23 de octubre de 2007, relativa a la evaluación y gestión de los riesgos de inundación, para elaborar el sistema nacional de cartografía de zonas inundables, en el entorno de la actuación de la que se solicita informe, los resultados obtenidos son los que se muestran en la figura 1, en la cual en beige se representa la zona inundable para la avenida de 500 años de periodo de retorno y en azul claro se representa la zona de flujo preferente.
