# INFORME DE SEGUIMIENTO AMBIENTAL

## Cantera de "Adzaila 107"

Pego, agosto de 2023

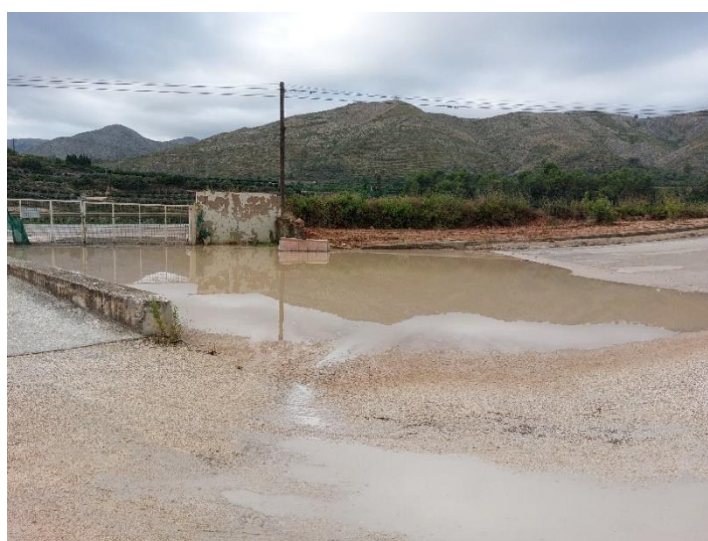
En la zona de acceso a la cantera, tras un episodio de fuertes lluvias en la zona se ha podido comprobar que las aguas de escorrentía vierten claramente hacia la instalación industrial y no salen a la carretera, como se puede comprobar en la ilustración adjunta.

*Ilustración 1: Acumulación agua de escorrentía tras fuertes lluvias*

Se han continuado las tareas de limpieza y acondicionamiento de la RED de DRENAJE, en especial en la zona Sur de las instalaciones industriales próxima a la carretera CV-700, se ha limpiado la arqueta hormigonada donde se depositan los arrastres de material por agua de escorrentía.
